Pfaffnau (LU)

Wohnhausbrand mitten im Dorf

Am Palmsonntag, 13. April 2014, kurz nach 10 Uhr, gerät mitten im Dorf Pfaffnau ein Wohnhaus mit angebautem Schopf in Brand.

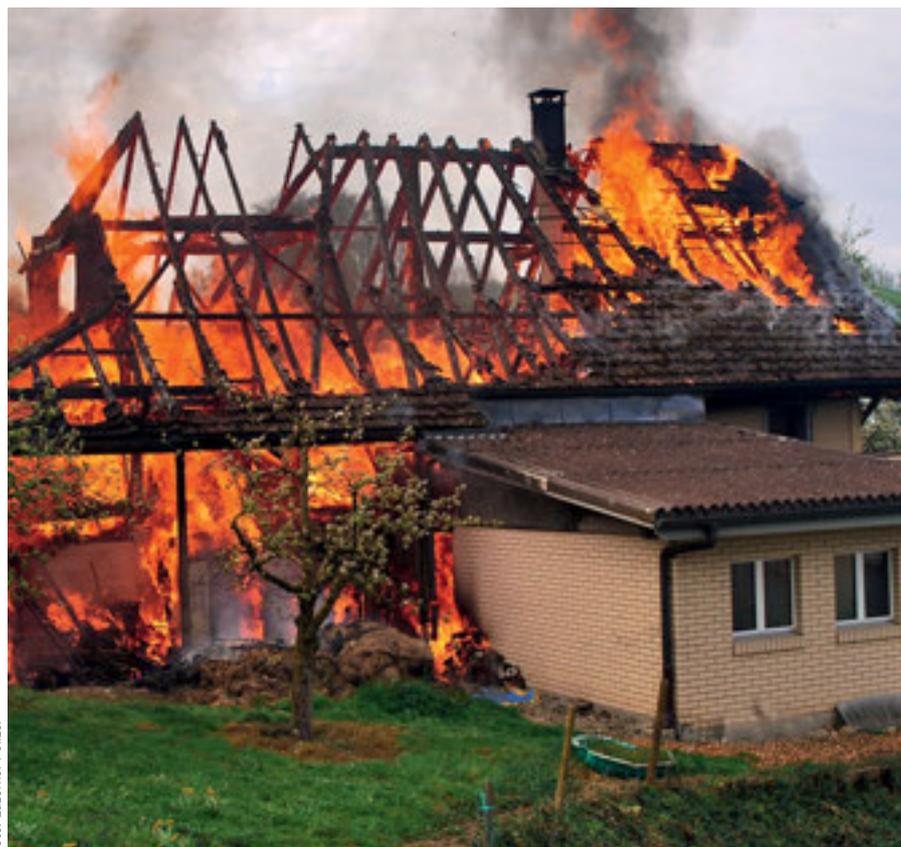
Foto: Luzerner Polizei

Kurz nach dem Eintreffen der Einsatzkräfte stehen der Dachstock und der hintere Teil des alten Wohnhauses in Vollbrand.

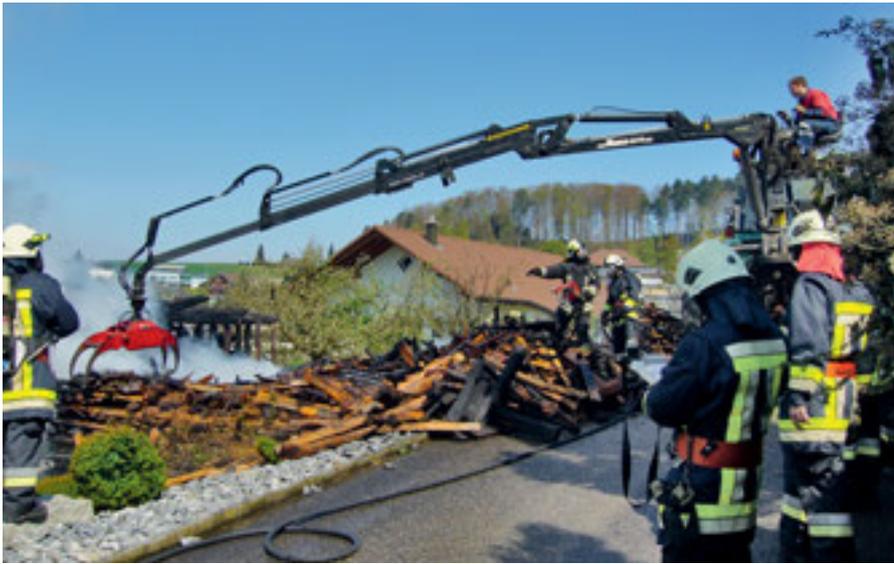
Die Holzbeige im hinteren Teil des Brandobjektes wird mittels eines Forstkranes auseinandergenommen und anschliessend von der Feuerwehr gelöscht.

Das TLF wird einerseits ab Hydrant und ab Motorspritze gespiesen. Der Brand ist nach ungefähr 60 Minuten unter Kontrolle. Im hinteren Teil des Hauses befinden sich ein Heustock, ein Hackholzlager und eine Holzbeige. Ein Bagger und ein Forstkran tragen diese Elemente ab, sodass das Feuer vollständig gelöscht werden kann.
