Brand Mehrfamilienhaus in Pfaffnau (LU)

Explosionsartige Rauchgasdurchzündung

In der Nacht des 18. März 2024 fangen ein Mehrfamilienhaus sowie die angebaute Scheune Feuer. Beim Brand kommen zwei Menschen ums Leben.

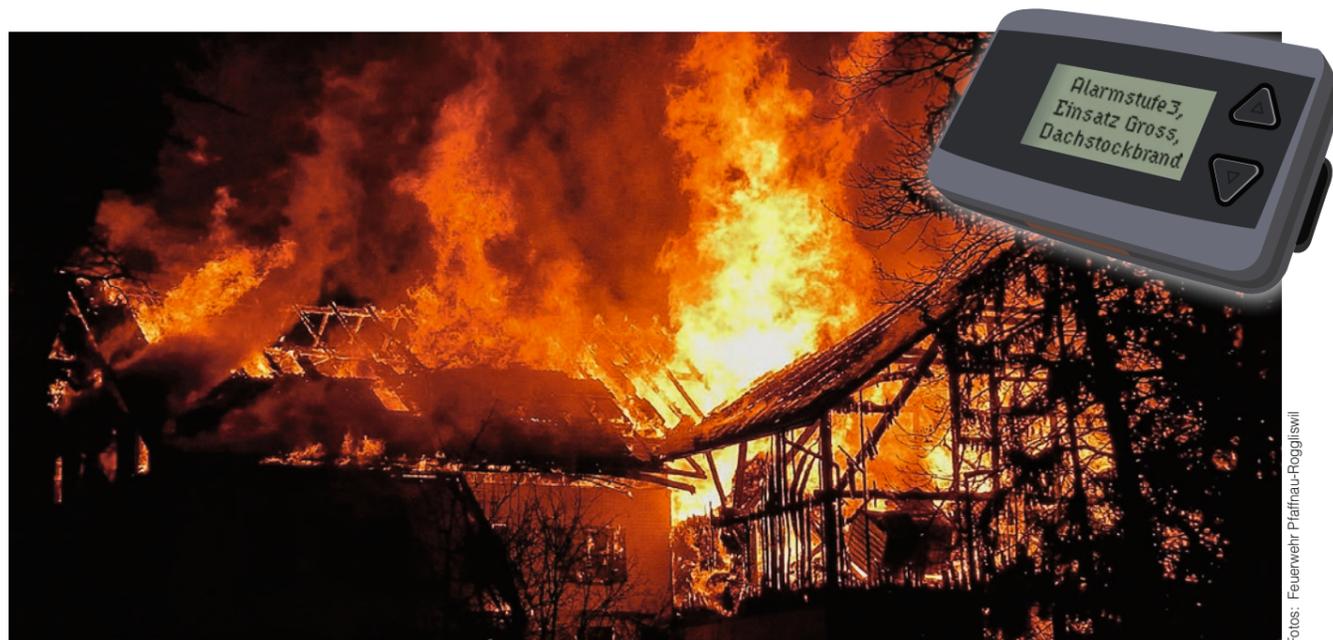
Die Feuerwehr sieht sich schon zu Beginn des Einsatzes mit dem Vollbrand eines relativ grossen Gehöftes mit Gebäuden mitten im Dorf konfrontiert.

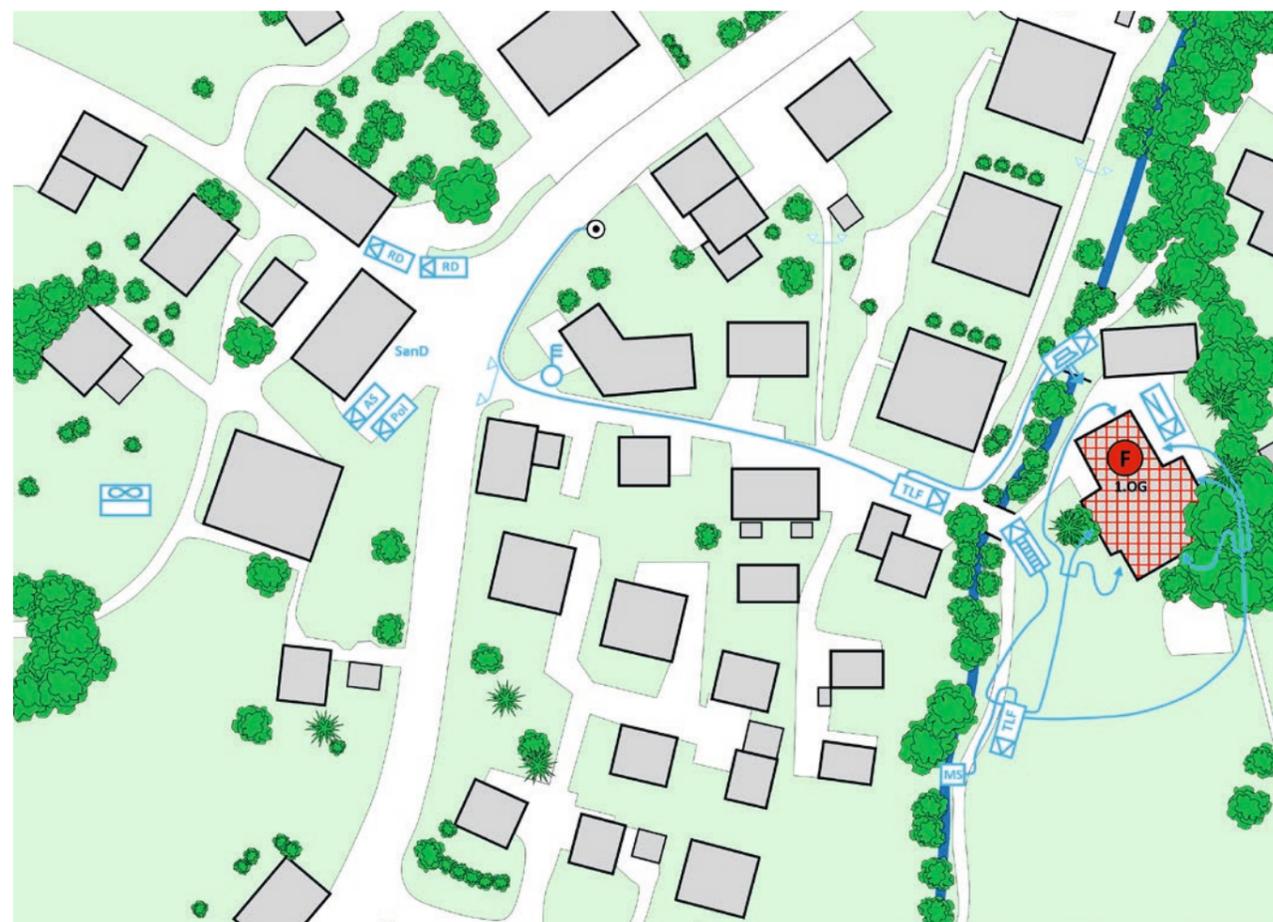
Es gilt, eine starke Haltelinie zu erstellen und so den Brand einzudämmen.

Der Einsatzleiter fasst den Entschluss, die Nachbargebäude zu halten und das Grossfeuer so einzudämmen. Der MGW produziert einen wassersparenden, aber enorm stark kühlenden Wasserdampf und wird durch den Wasserwerfer ab Autodrehleiter unterstützt. So gelingt es, den akut drohenden Übergriff auf zwei Gebäude zu verhindern und mehrere grosse,

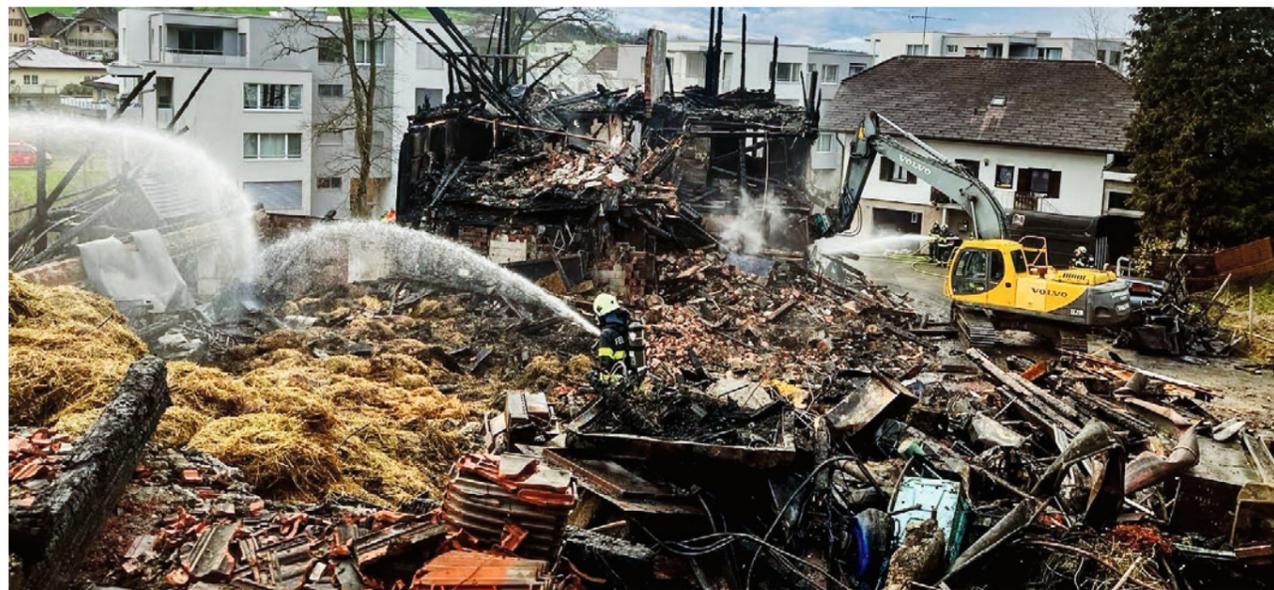
Die Such- und Löscharbeiten erfolgen gezielt und mithilfe eines Baggers.

Das Ökonomiegebäude mit Heulager hält sich hartnäckiger und kann erst im Verlauf des Vormittags gelöscht werden, nachdem ein Bagger zum Abtragen des Brandschutts eingesetzt werden kann.

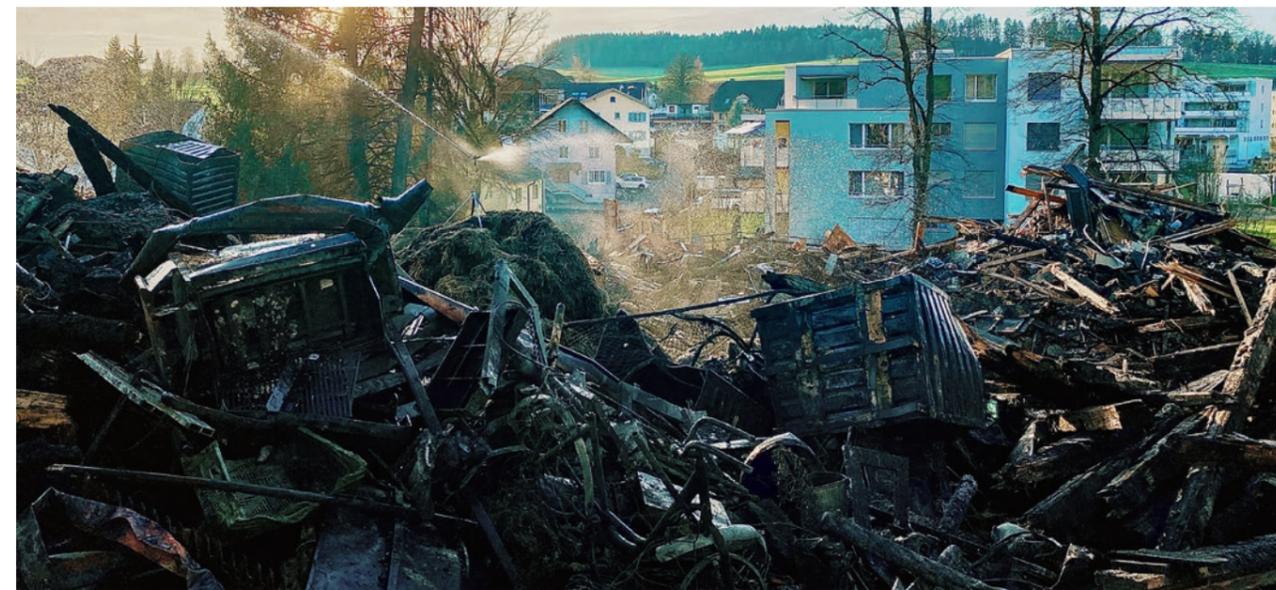
Eine improvisierte Berieselungsanlage wird installiert und betrieben, um ein Wiederaufflammen des Brandschutts zu verhindern.

Wie erwartet, kommt es ab dem frühen Morgen zu kleinen Feuerweraufgeboten, weil der Brandschutt immer wieder kleine Rauchentwicklung verursacht. Eine Gruppe findiger Feuerwehrleute konstruiert am Vormittag mit einem Teleskop-Sprinkler aus dem Gemüseanbau eine vom Hydranten gespiesene Löschanlage, die mit sehr geringem Wasserverbrauch den

Brandschutt laufend feucht und rauchfrei hält. Die Brandermittler der Luzerner Polizei haben die Ermittlungen Mitte Mai abgeschlossen. Unter anderem wegen des hohen Zerstörungsgrades konnte die Brandsache nicht abschliessend geklärt werden, doch die Ex-
